**Mecanismo de aderência aço liso-betão na resposta
cíclica de nós**

Dissertação apresentada à Universidade de Aveiro para cumprimento dos requisitos necessários à obtenção do grau de Mestre em Engenharia Civil, realizada sob a orientação científica do Doutor Humberto Varum, Professor associado do Departamento de Engenharia Civil da Universidade de Aveiro, e do Prof. Doutor Aníbal Guimarães da Costa, Professor catedrático do Departamento de Engenharia Civil da Universidade de Aveiro.

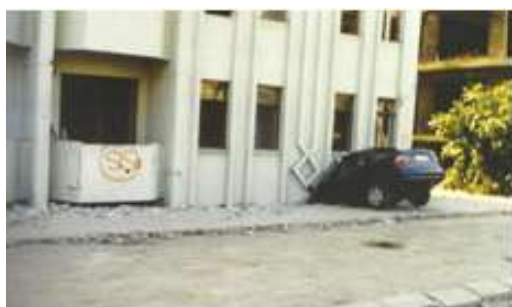
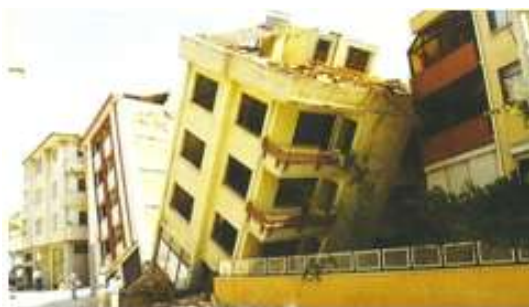
Figura 5 - Danos estruturais devido as fundações [1]: a) liquefação uniforme / *soft-storeys*; b) liquefação diferencial.

A escolha incorreta do tipo de fundação pode levar a deformações excessivas do solo de fundação, que, em cenário de ação sísmica, pode originar ocorrência de liquefação ou assentamento (ver figura 5 a) e b)).

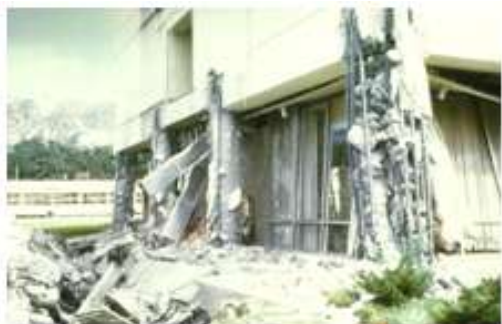
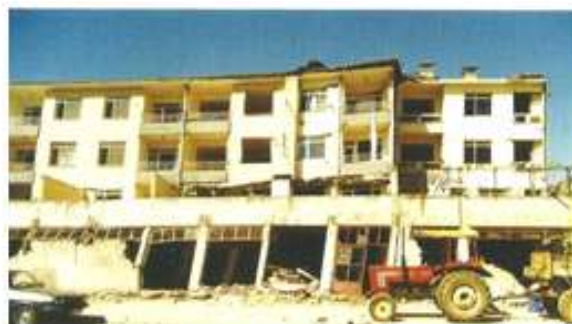
Figura 6 - Danos estruturais devido a redução de rigidez por supressão de elementos [1]: a) redução das paredes ao nível do rés-do-chão; b) piso vazado.

A interrupção ou enfraquecimento do sistema estrutural na base (ver figura 6 a) e b)) origina a redução brusca de rigidez. Normalmente, no piso térreo, é frequente a supressão de paredes para se obter grandes espaços livres (lojas com grandes vitrinas) ou então pisos intermédios, onde é interrompida a continuidade da caixa de escadas ou de paredes. Estes

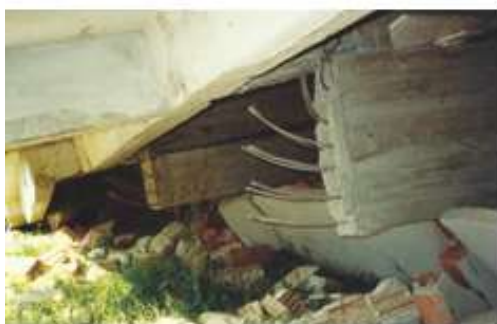
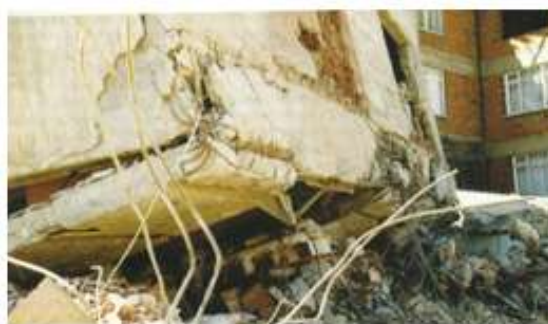
Figura 7 - Danos estruturais devido à deficiente ligação entre elementos [1]: a) desconexão dos pilares da viga "escorregamento"; b) ligação do nó com pouca rigidez no piso vazado.

As ligações deficientes entre elementos estruturais podem criar a ocorrência de escorregamento das armaduras, devido à fraca aderência entre o aço e o betão (ver figura 7 a) e b)). Em algumas situações, a fraca aderência deve-se aos reduzidos comprimento de amarração ou de ancoragem. O problema é agravado quando se utiliza armadura com superfície lisa.

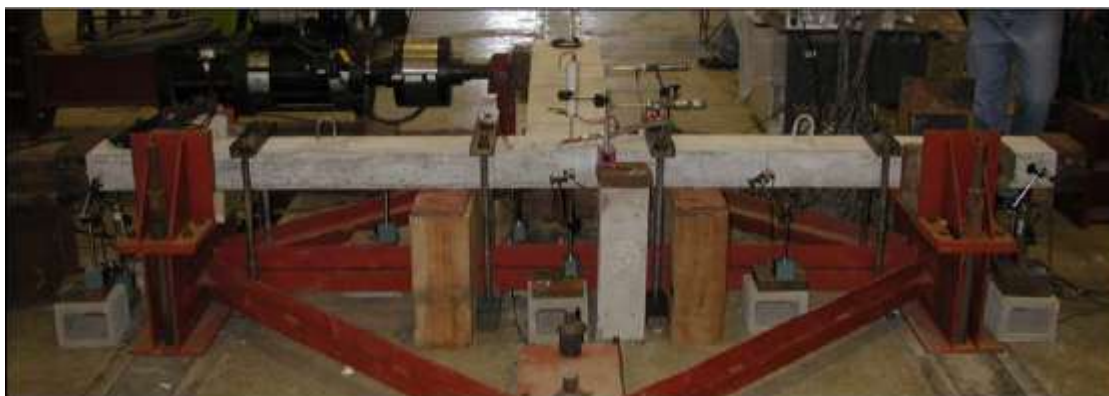
Figura 12 - Plataforma horizontal de ensaio, com provete [20].

Os ensaios foram realizados na posição horizontal (ver figura 12), com a mesma plataforma usada por Gerson Alva [19], visto que a realização dos ensaios com a ligação na vertical apresenta dificuldades quanto ao escorregamento desta e necessitava de cuidados para que, no instante da rotura, não ocorresse o derrube do provete.

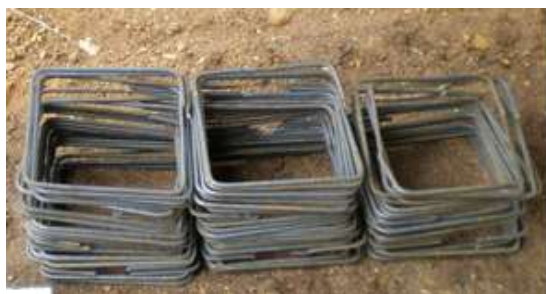
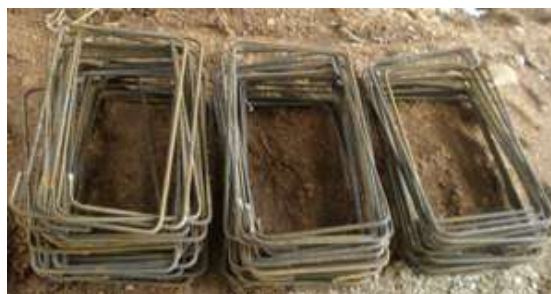
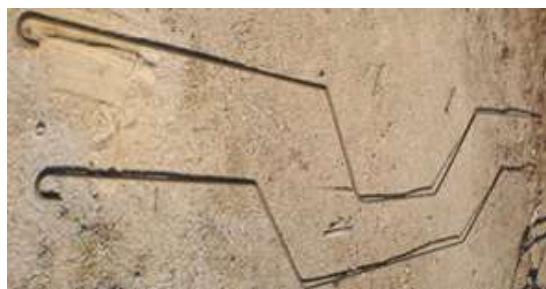
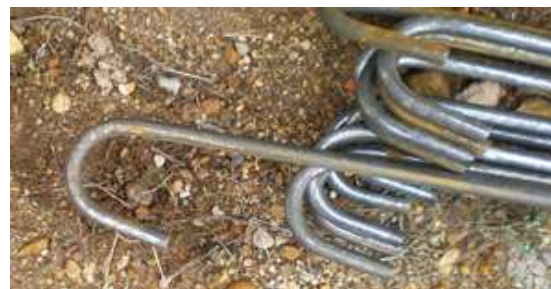
Figura 32 - Armaduras de aço: a) cintas; b) estribos; c) cavalos; d) gancho de ancoragem.

Para a produção das armaduras dos provetes foram realizadas 78 cintas para os pilares (ver figura 32 a)) com 1,10 m de perímetro, 132 estribos para as vigas (ver figura 32 b)) com 1,86 m de perímetro, 36 varões com aproximadamente 2,8 m (sem contar com as emendas) de comprimento para os pilares e 46 varões com aproximadamente 4,4 m de comprimento para as vigas. Todos os varões longitudinais terminaram em gancho (ver figura 32 d)). Ainda acerca da armadura longitudinal e, em particular, para a armadura do provete IPE, destacam-se na figura 32 c) os varões que possuem dobras a 45 graus (cavalos).

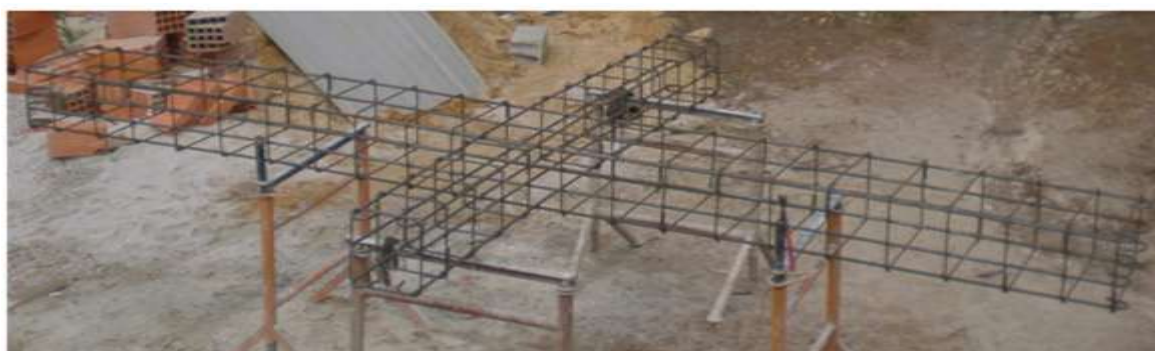
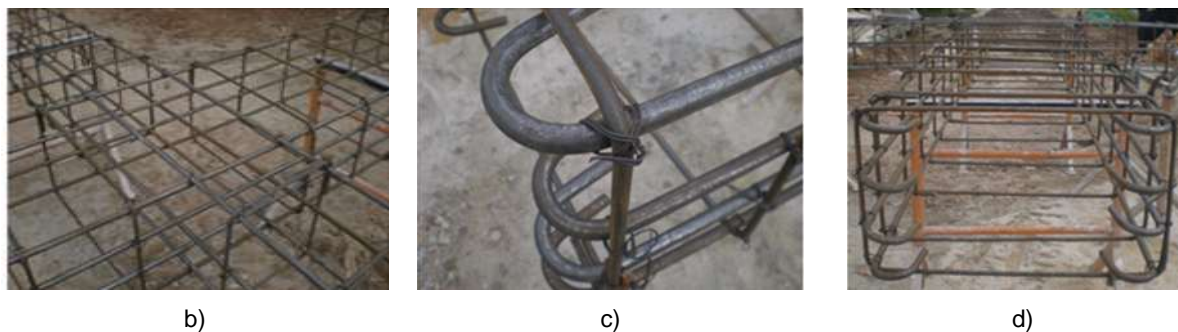
Figura 33 - Pormenores gerais da montagem e amarração da armadura: a) vista geral; b) nó; c) amarração; d) extremidade da viga.

A montagem das armaduras foi realizada com as tradicionais amarrações com arame queimado (ver figura 33 b)). Esta etapa (montagem das armaduras) é importante para a definição do comportamento global do provete, pois qualquer adulteração do número de varões longitudinais e transversais, bem como a sua disposição e localização, provocará alterações no desempenho global.

As imagens que se seguem (figura 33 b) a d)) realçam alguns pormenores da montagem e amarração das armaduras, utilizadas em todos os provetes. A figura 33 a) apresenta o aspeto final da armadura do provete.

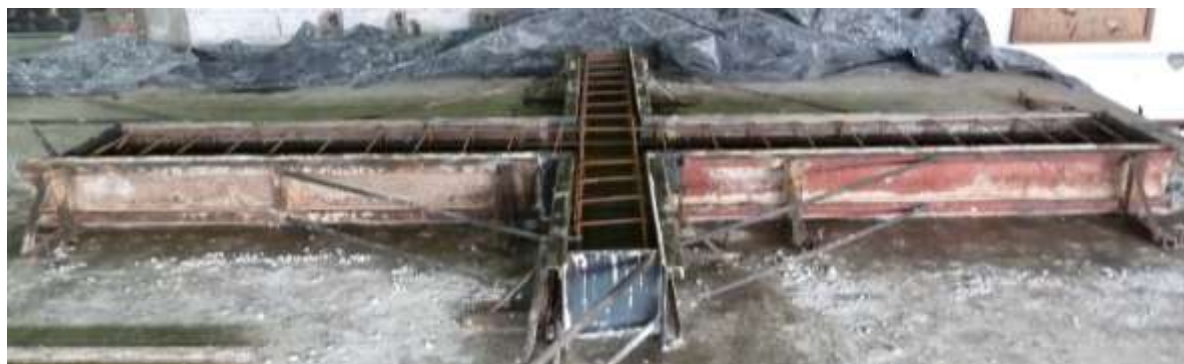
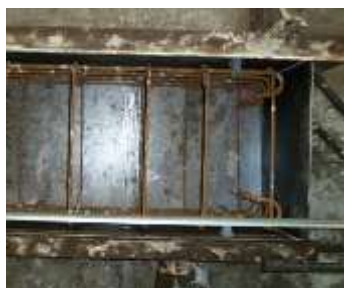
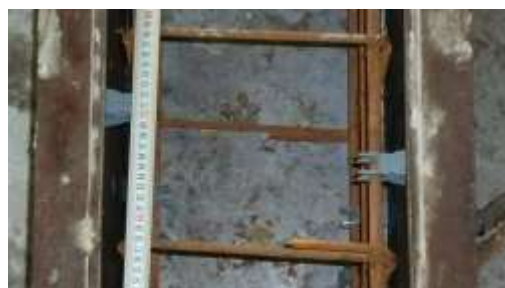
Figura 34 - Detalhes da cofragem dos provetes: a) vista geral; b) nó; c) ancoragem; d) espaçadores.

Os provetes foram betonados na horizontal em cima de uma mesa de betonagem e a cofragem utilizada foi do tipo metálico. Para garantir o recobrimento de 2 cm das armaduras foram colocados espaçadores de PVC entre as armaduras e o molde (ver figura 34 a) a d)).

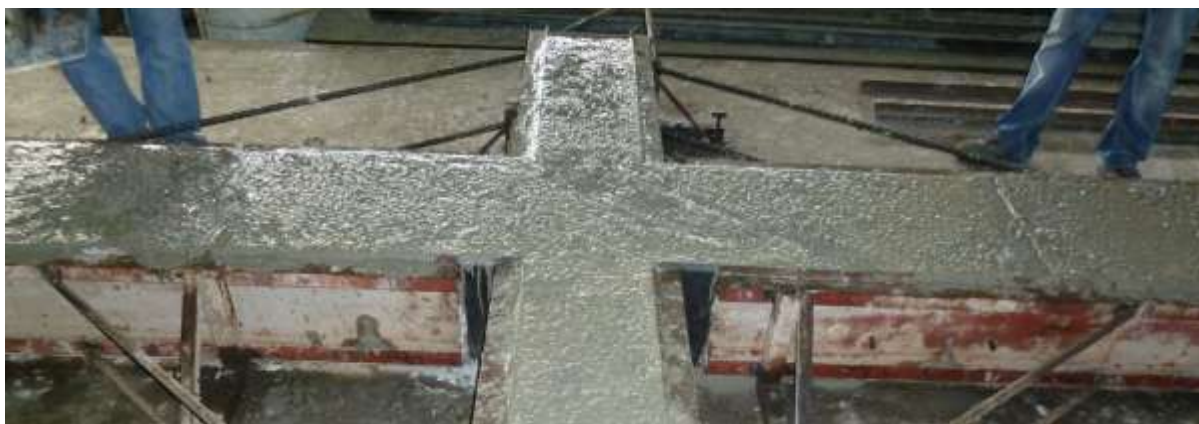
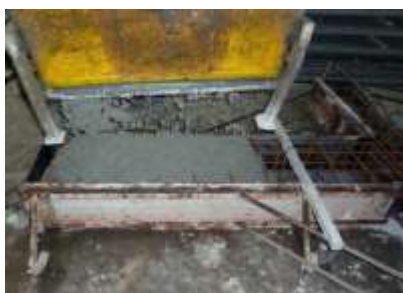
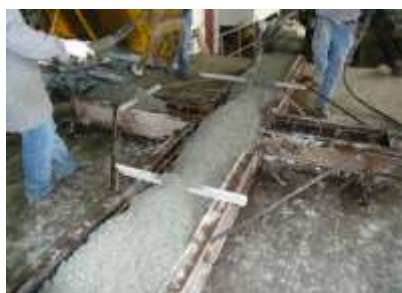
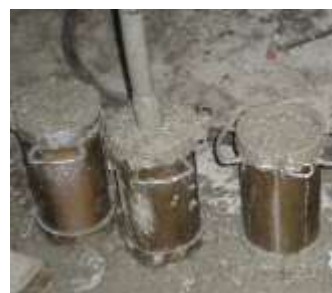
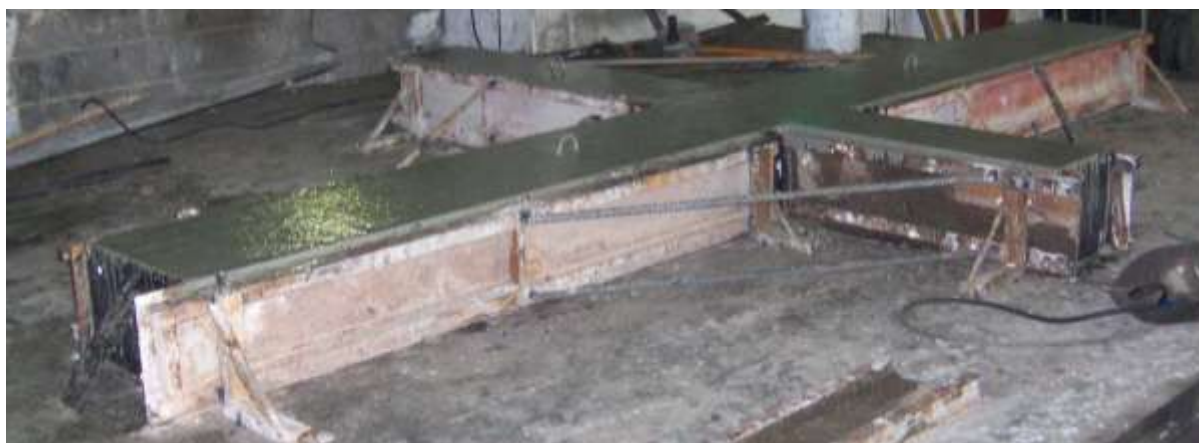
Figura 35 - Betonagem dos provetes: a) provete vibrado; b) colocação do betão; c) vibração do provete; d) amostras cilíndricas; e) acabamento final da superfície do provete; e) acabamento final.

A etapa da colocação do betão no molde foi realizada gradualmente para garantir uma boa compactação (ver figura 35 a) a d)) e, em simultâneo, foi utilizado um vibrador de agulha para realizar a vibração mecânica. Terminado o enchimento e compactação, foi efetuado um acabamento superficial para se obter uma superfície plana e lisa (ver figura 35 e)).

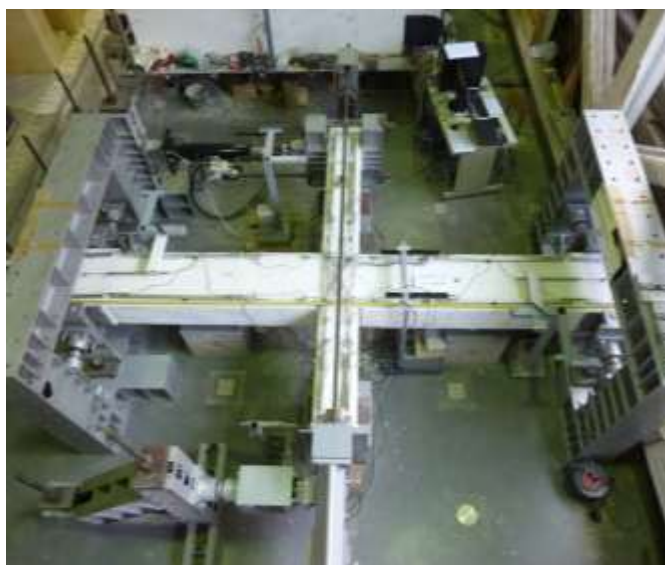
Figura 38 - Plataforma de ensaio: a) em planta; b) imagem em perspectiva.

De um modo geral, a estrutura de ensaio é composta por um conjunto de elementos metálicos perfilados com elevada rigidez, por atuadores hidráulicos, slides, e outras peças destinadas a eliminar atritos e folgas (ver figura 38 a) e b)).

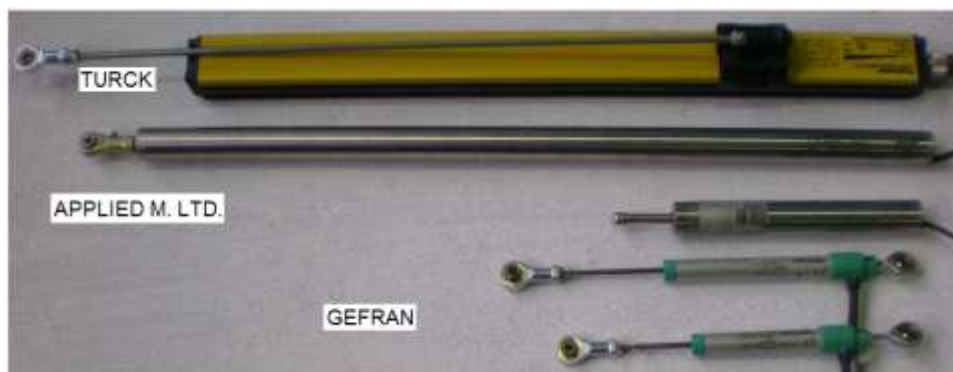
Figura 46 - Sensores utilizados.

Em cada um dos provetes foi colocado uma quantidade significativa de sensores para efetuar o registo dos movimentos dos elementos, durante a execução do ensaio. Para o efeito, foram utilizados três tipos de transdutores de deslocamento: os potenciômetros (da GEFRAN) com um curso de 25 mm e 50 mm; os LVDT (da APPLIED MEASUREMENTS LTD) com um curso de 25 mm e 250 mm; e transdutores lineares (da TURCK) com 400 mm de curso (ver figura 46).

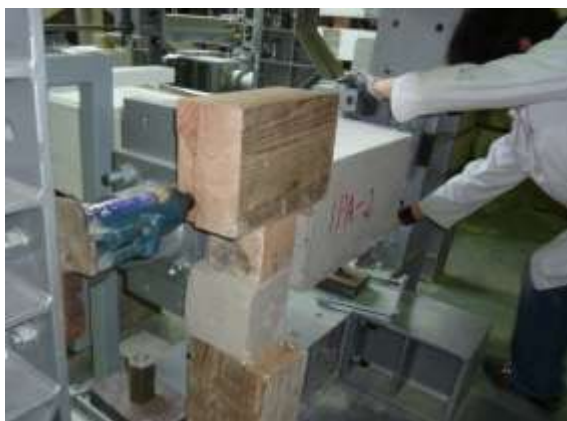
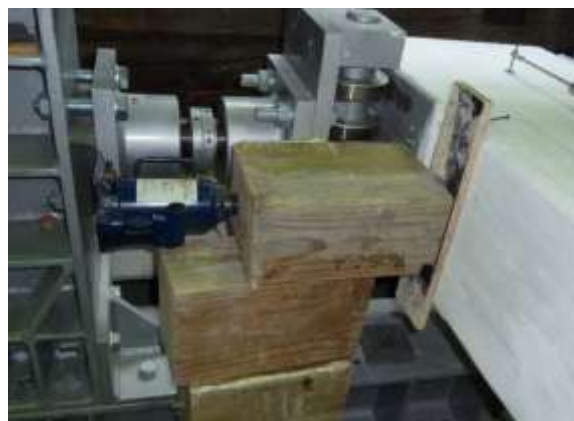
Figura 49 - Aplicação da pré-carga: a) viga esquerda; b) viga direita.

As pré-cargas foram aplicadas com hidráulicos manuais, impondo nas extremidades das vigas cargas concentradas. Com o sistema de ajuste dos slides, conseguiu-se retirar os hidráulicos manuais e manter as deformadas nas vigas, garantindo os momentos nas interfaces viga-nó (ver figura 49 a) e b)).

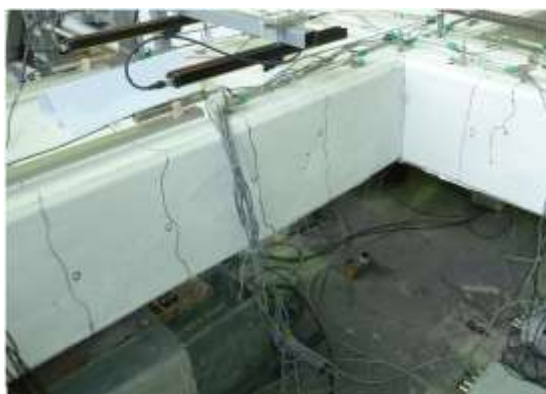
Figura 50 - Dano inicial no provete ID: a) localizado; b) geral.

O provete com armadura nervurada (ID) foi submetido a um carregamento contínuo no topo do pilar superior, introduzindo algum dano nos pilares e nas vigas, nomeadamente fissuras superficiais devido às tensões elevadas de tração no betão (ver figura 50 a) e b)).

O carregamento aplicado não estava previsto, e foi devido a um erro informático no controlador do cursor do hidráulico.

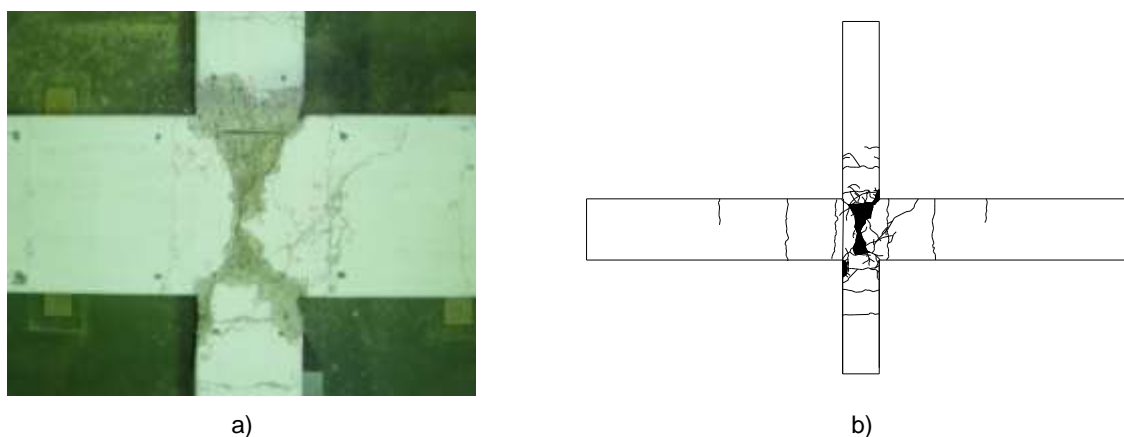
Figura 63 - Dano no provete IPB: a) dano no nó; b) dano geral.

Na figura 63 b) o provete em causa apresenta um maior número de fissuras no interior do nó. Essa concentração de fissuras diminui à medida que as secções transversais dos elementos distanciam-se do nó (ver anexo 3). Com o avançar do ensaio, as primeiras fissuras surgiram nas vigas em simultâneo e em torno de toda a secção transversal. Seguidamente surgiram algumas fissuras no pilar inferior junto ao nó. No nível de *drift* seguinte, apareceram fissuras diagonais no interior do nó por esforço de corte (*drift* de 1%) e no pilar superior. A partir do *drift* de 1% ($\Delta \pm 30$ mm), a fissuração no interior do nó intensifica-se com a evolução do *drift*, levando o provete à rotura por esmagamento do betão no interior do nó (ver figura 63 a)).

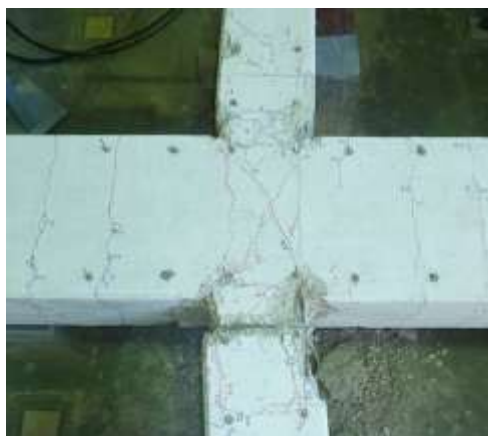
Na figura 67 b), certifica-se que o dano não se concentrou no interior do nó, neste provete o maior número de fissuras localiza-se na interface pilar-nó e essencialmente no pilar inferior (ver anexo 4). As primeiras fissuras surgem nas vigas próximas do nó e nos cantos do nó delimitados pelos elementos. Posteriormente, formaram-se em simultâneo fissuras nas interfaces dos quatro elementos e o nó, seguidamente, desenvolveram-se no interior do nó as fissuras diagonais por esforço transverso (*drift* de 1%). A partir daqui, as fissuras propagam-se ao longo dos pilares (até 1/3 do comprimento do pilar a partir do nó), levando o provete à rotura por esmagamento do betão comprimido e encurvadura dos varões longitudinais na interface pilar-nó do pilar inferior (ver figura 67 a)).

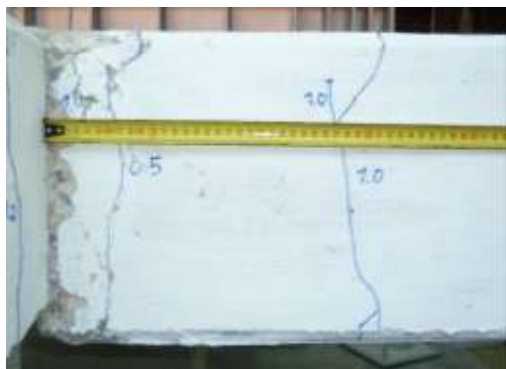
Figura 84 – Dano no pilar superior: a) provete IPA-1; b) provete IPB.

Como já referido anteriormente, ambos os provetes colapsaram pelo nó. No entanto, o provete IPB teve maior concentração de fissuras nos pilares. Na figura 84 a) e b), verificam-se um maior número de fissuras no pilar superior do provete IPB, propagando-se ao longo de 45 cm. Já o provete IPA-1 o dano concentra-se mais no interior do nó, e as fissuras no pilar superior são em menor número, prolongando-se apenas em 30 cm do comprimento do pilar.

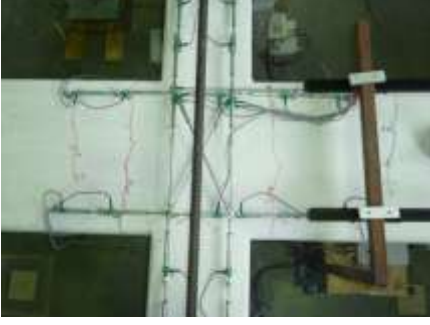
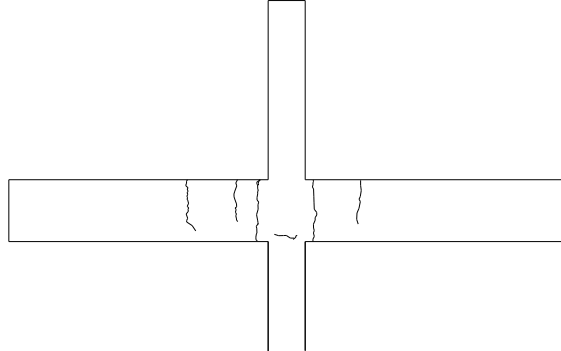
0,5%

Tabela 30 – Danos observados por *drift* (IPE)

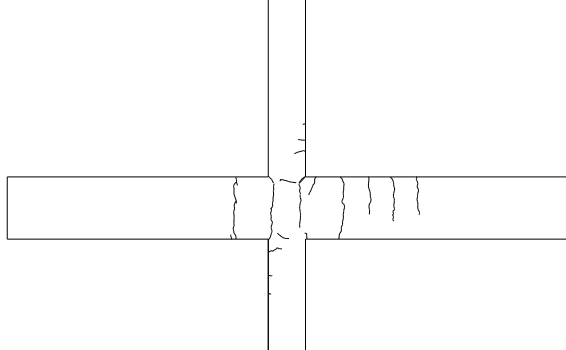
0,3%

Tabela 32 – Danos observados por *drift* (ID)

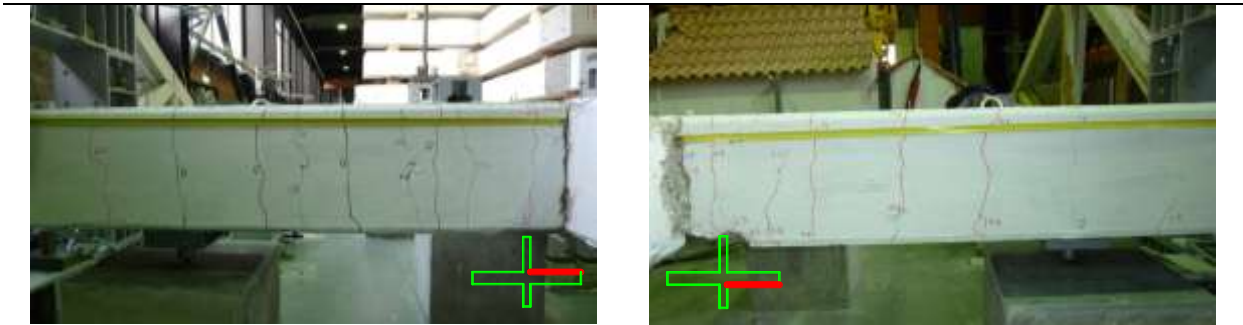
Viga direita

Tabela 33 - Estado do dano final nos elementos (ID)
